Commune : CHAILLES

## L'Orme Cochard

Rivière : Le Cossion

**GÉNÉRAL****Unité de gestion :** Loire-Allier-Cher-Indre**Code :** CER\_COS16\_S\_116**Date de mise à jour :** 13/10/2017**Auteur :** A. Bontemps - Cerema Normandie-Centre

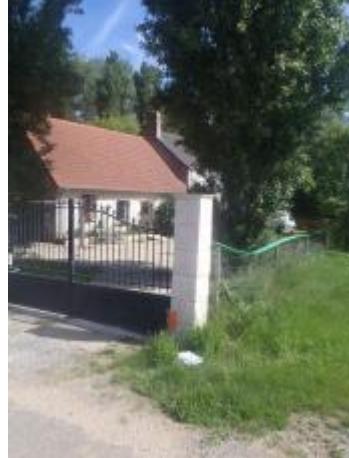
Site (source : CEREMA Normandie-Centre)

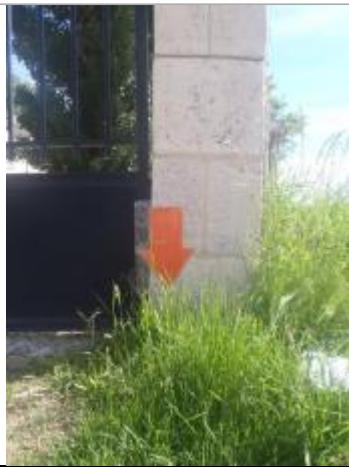
**3 Juin 2016**Nature de l'inondation : **Débordement de cours d'eau**Altitude calculée de l'eau : **66.71 m**Nature du repère : **Témoignage oral****Commentaires :** L'eau est arrivée + 20 cm au pied de son portail. Fiabilité du repère : Moyenne.**GÉNÉRAL****Code :** CER\_COS16\_R\_116\_1**Date de mise à jour :****Auteur :** A. Bontemps - Cerema

Repère (source : CEREMA Normandie-Centre)
