Commune : CANDE-SUR-BEUVRON

Pont du Château

Rivière : Le Cossion

Unité de gestion : Loire-Allier-Cher-Indre**Code :** CER_COS16_S_119**Date de mise à jour :** 13/10/2017**Auteur :** A. Bontemps - Cerema Normandie-Centre

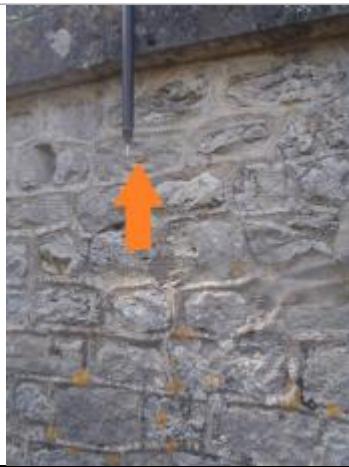
Repère (source : CEREMA Normandie-Centre)

**3 Juin 2016**Nature de l'inondation : **Débordement de cours d'eau**Altitude calculée de l'eau : **65.08 m**Nature du repère : **Témoignage oral****Commentaires :** Le pont était en charge, l'eau est montée juste sous la seconde brique quand on part du haut. Fiabilité du repère : Fiable.

Maximum de l'inondation : Oui**Visibilité :** Oui**État du repère :** Bon**Pérennité :** Moyenne**Repère calculé :** Non renseigné**PHEC :** Non renseigné
