Commune : **SENNELY**Rivière : **Le Cosson****Piscine privée, route de Vienne****1** Repère(s) sur le site**GÉNÉRAL****Unité de gestion :** Loire-Allier-Cher-Indre**Code :** CER_COS16_S_2**Date de mise à jour :** 13/10/2017**Auteur :** A. Bontemps - Cerema Normandie-Centre

**31 Mai 2016**Altitude calculée de l'eau : **119.44 m**Nature de l'inondation : **Débordement de cours d'eau**Nature du repère : **Témoignage oral****Commentaires :** Marque sur le plastique de la piscine à + 50 cm du sol. Fiabilité du repère : Fiable.**GÉNÉRAL****Code :** CER_COS16_R_2_1**Date de mise à jour :****Auteur :** A. Bontemps - Cerema Normandie-Centre

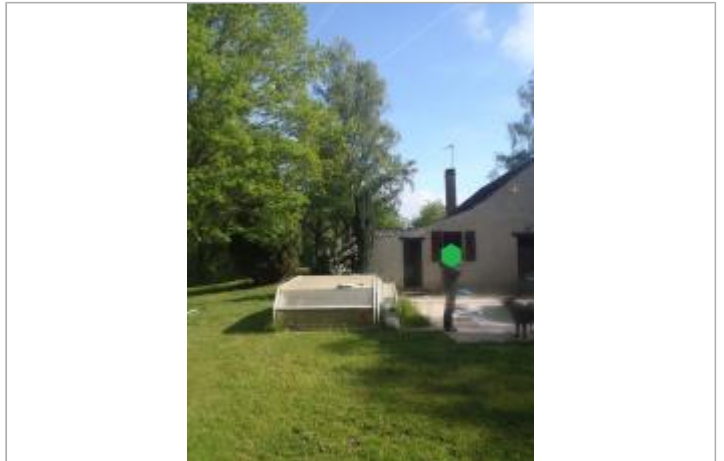
Site (source : CEREMA Normandie-Centre)

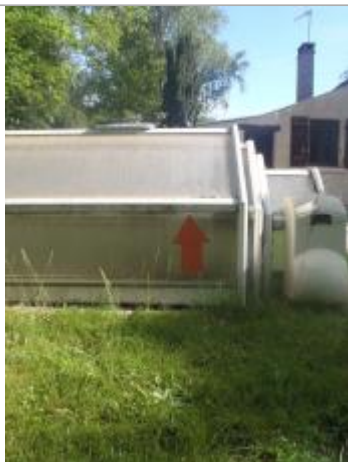
MARQUE**Maximum de l'inondation :** Oui**Visibilité :** Non**État du repère :** Mauvais**Pérennité :** Moyenne**Repère calculé :** Non renseigné**PHEC :** Non renseigné**SOURCE DE REPÉRAGE :** CEREMA DT NORMANDIE CENTRE (SITE DE BLOIS), LE COSSON, CRUE DE MAI-JUIN 2016 - 07/09/2017**Type de repérage :** Campagne de terrain post-inondation**Organisme :** CEREMA Normandie - Centre**NIVELLEMENT D'ORIGINE CEREMA NORMANDIE-CENTRE, SITE DE BLOIS - 24/05/2017****Méthode :** GPS**Organisme :** CEREMA Normandie - Centre**Commentaires sur le nivellement :** Précision verticale (m) : 0,016.
Précision horizontale (m) : 0,032.**Référence nivelée :** Autre type de référence**Description référence du repère :** Sol**Système altimétrique :** NGF IGN 1969 (système normal)**Altitude de la référence (en m) :** 118.940 m**Différence entre le niveau d'eau et la référence (en m) :** 0.500 m**Altitude calculée de l'eau (en m) :** 119.44 m

Repère (source : CEREMA Normandie-Centre)
