Commune : SENNELY

## Château de la Turpinière

Rivière : Le Cossion

**GÉNÉRAL****Unité de gestion :** Loire-Allier-Cher-Indre**Code :** CER\_COS16\_S\_3**Date de mise à jour :** 13/10/2017**Auteur :** A. Bontemps - Cerema Normandie-Centre

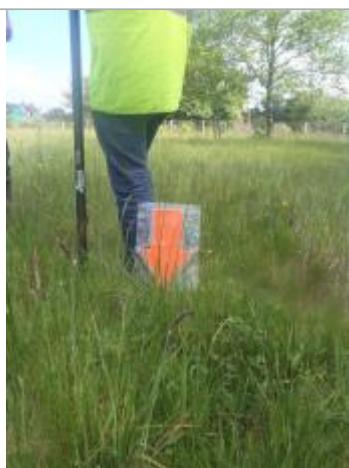
Repère (source : CEREMA Normandie-Centre)

**31 Mai 2016**Nature de l'inondation : **Débordement de cours d'eau**Altitude calculée de l'eau : **116.06 m**Nature du repère : **Témoignage oral****Commentaires :** L'eau est montée dans les près du château, d'après le gardien de la propriété. Fiabilité du repère : Fiable.**GÉNÉRAL****Code :** CER\_COS16\_R\_3\_1**Date de mise à jour :****Auteur :** A. Bontemps - Cerema

**MARQUE****Maximum de l'inondation :** Oui**Visibilité :** Oui**État du repère :** Moyen**Pérennité :** Aucune**Repère calculé :** Non renseigné**PHEC :** Non renseigné**SOURCE DE REPÉRAGE : CEREMA DT NORMANDIE CENTRE (SITE DE BLOIS), LE COSSON, CRUE DE MAI-JUIN 2016 - 07/09/2017****Type de repérage :** Campagne de terrain post-inondation  
**Organisme :** CEREMA Normandie – Centre**NIVELLEMENT D'ORIGINE CEREMA NORMANDIE-CENTRE, SITE DE BLOIS - 24/05/2017****Méthode :** GPS**Organisme :** CEREMA Normandie – Centre**Commentaires sur le nivelllement :** Précision verticale (m) : 0,010.  
Précision horizontale (m) : 0,018.**Référence nivélée :** Marque d'inondation**Système altimétrique :** NGF IGN 1969 (système normal)**Altitude de la référence (en m) :** 116.060 m**Altitude calculée de l'eau (en m) :** 116.06 m
