Commune : **MENESTREAU-EN-VILLETTE**Rivière : **Le Cosson****La Canardière, route de Vannes (2)****1** Repère(s) sur le site**GÉNÉRAL****Unité de gestion :** Loire-Allier-Cher-Indre**Code :** CER_COS16_S_5 **Date de mise à jour :** 13/10/2017**Auteur :** A. Bontemps - Cerema Normandie-Centre

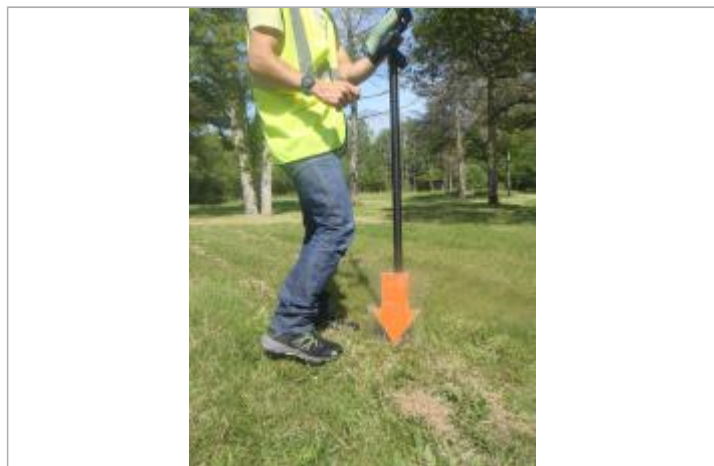
Nature de l'inondation : **Débordement de cours d'eau**Nature du repère : **Témoignage oral****Commentaires :** L'eau s'est arrêtée à + 1 m du parterre de fleurs. Fiabilité du repère : Fiable.**GÉNÉRAL****Code :** CER_COS16_R_5_1 **Date de mise à jour :****Auteur :** A. Bontemps - Cerema Normandie-Centre 17/04/2018

MARQUE**Maximum de l'inondation :** Oui**Visibilité :** Oui**État du repère :** Moyen**Pérennité :** Aucune**Repère calculé :** Non renseigné**PHEC :** Non renseigné

Repère (source : CEREMA Normandie-Centre)
