Commune : LA FERTE-SAINT-AUBIN

2 rue Général Leclerc - Mur extérieur

Rivière : Le Cossion

1 Repère(s) sur le site**GÉNÉRAL****Unité de gestion :** Loire-Allier-Cher-Indre**Code :** CER_COS16_S_10**Date de mise à jour :** 13/10/2017**Auteur :** A. Bontemps - Cerema Normandie-Centre

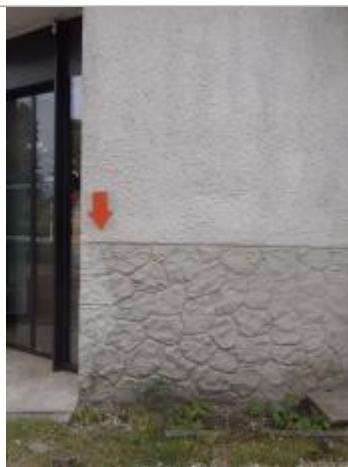
Repère (source : CEREMA Normandie-Centre)

**31 Mai 2016**Nature de l'inondation : **Débordement de cours d'eau**Altitude calculée de l'eau : **104.1 m**Nature du repère : **Témoignage oral****Commentaires :** Mesure prise à la limite entre les deux motifs du mur extérieur. Fiabilité du repère : Douteux.**GÉNÉRAL****Code :** CER_COS16_R_10_1**Date de mise à jour :****Auteur :** A. Bontemps - Cerema

MARQUE**Maximum de l'inondation :** Oui**Visibilité :** Oui**État du repère :** Bon**Pérennité :** Longue**Repère calculé :** Non renseigné**PHEC :** Non renseigné
