Commune : **LA FERTE-SAINT-AUBIN**

Rivière : **Le Cosson**

## 2 rue Général Leclerc - Mur extérieur

**Code :** CER\_COS16\_S\_10

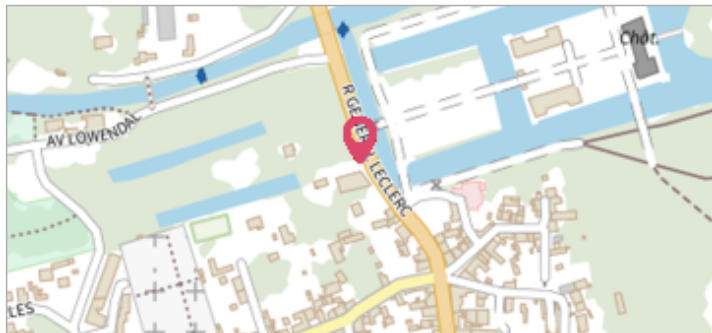
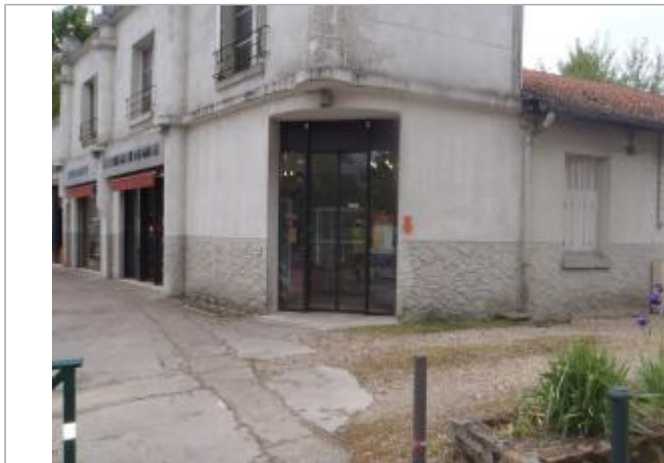
Site (source : CEREMA Normandie-Centre)

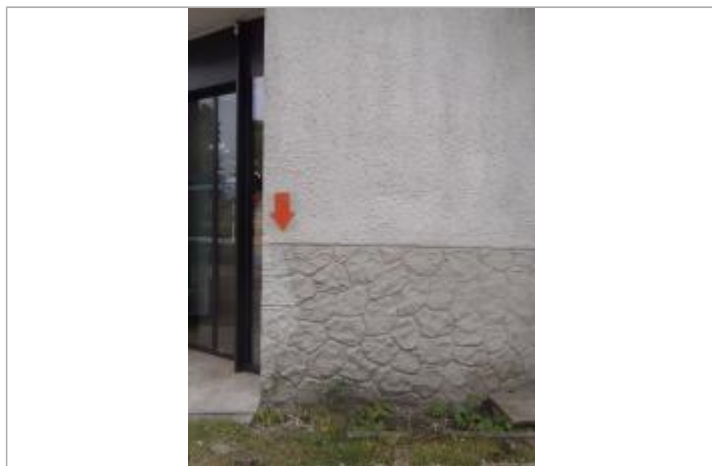
**Commentaires :** Mesure prise à la limite entre les deux motifs du mur extérieur. Fiabilité du repère : Douteux.

Repère (source : CEREMA Normandie-Centre)
