Commune : **LA FERTE-SAINT-AUBIN**

Camping 5 rue de Lowemdal - Douches

Rivière : **Le Cosson****1** Repère(s) sur le site**GÉNÉRAL****Unité de gestion** : Loire-Allier-Cher-Indre

Code : CER_COS16_S_15

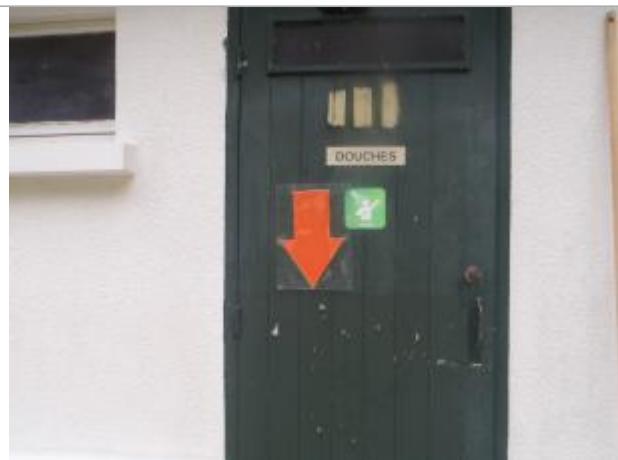
Repère (source : CEREMA Normandie-Centre)

**31 Mai 2016**Nature de l'inondation : **Débordement de cours d'eau**Altitude calculée de l'eau : **102.84 m**Nature du repère : **Laisse d'inondation****Commentaires** : Laisse sur la porte des douches. Fiabilité du repère : Fiable.**GÉNÉRAL**

MARQUE**Maximum de l'inondation** : Non renseigné

Visibilité : Oui

État du repère : Bon

Pérennité : Moyenne
