Commune : **LIGNY-LE-RIBAULT**

Rivière : **Le Cosson**

**526 route de Villeny**

**Unité de gestion :** Loire-Allier-Cher-Indre  
**Code :** CER\_COS16\_S\_31      **Date de mise à jour :** 13/10/2017  
**Auteur :** A. Bontemps - Cerema Normandie-Centre

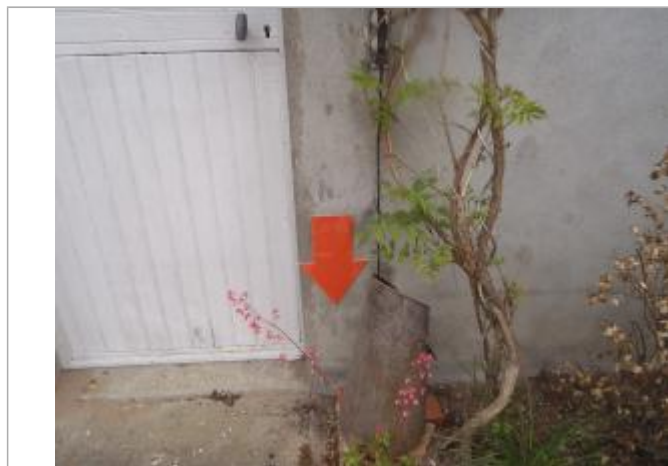
Repère (source : CEREMA Normandie-Centre)

Nature du repère : **Marque peinture ou encre**

**Commentaires :** Trace sur mur du cabanon au fond de la cour. Fiabilité du repère : Fiable.

**Maximum de l'inondation :** Oui  
**Visibilité :** Non      **État du repère :** Bon  
**Pérennité :** Moyenne      **Repère calculé :** Non renseigné  
**PHEC :** Non renseigné
