Commune : **CROUY-SUR-COSSON** | Rivière : **Le Cosson**

Le Moulin de Crouy, 3 Route Cordellerie - Maison

Unité de gestion : Loire-Allier-Cher-Indre
Code : CER_COS16_S_57 **Date de mise à jour** : 13/10/2017
Auteur : A. Bontemps - Cerema Normandie-Centre

Code : CER_COS16_R_57_1 **Date de mise à jour** : 17/04/2018
Auteur : A. Bontemps - Cerema Normandie-Centre

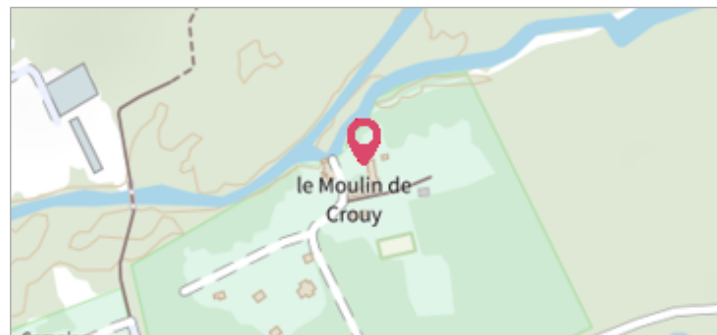
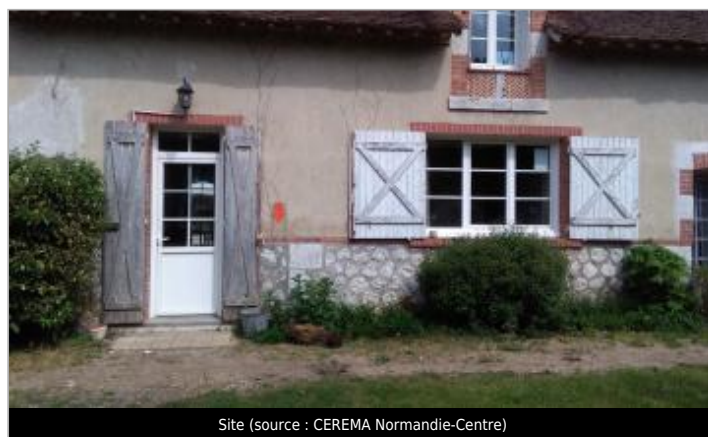
Site (source : CEREMA Normandie-Centre)

Commentaires : Mur extérieur de la maison

Commentaires : Trace du niveau d'eau sur l'extérieur de la maison. Fiabilité du repère : Moyenne.

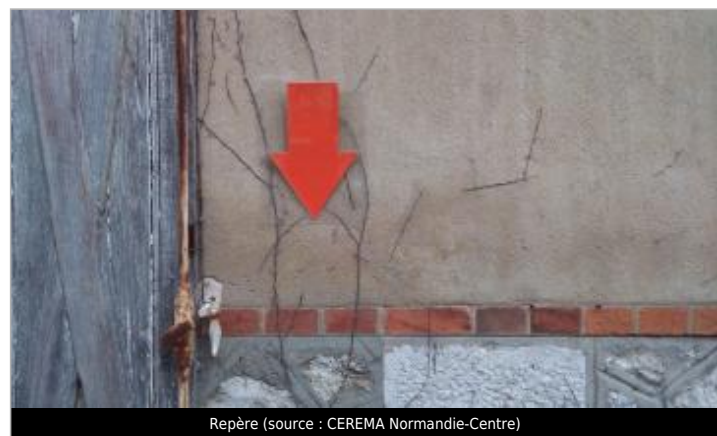
Repère (source : CEREMA Normandie-Centre)

Maximum de l'inondation : Oui
Visibilité : Non **État du repère** : Bon
Pérennité : Moyenne **Repère calculé** : Non renseigné
PHEC : Non renseigné

Méthode : GPS
Organisme : CEREMA Normandie - Centre
Commentaires sur le nivellement : Précision verticale (m) : 0,012. Précision horizontale (m) : 0,025.
Référence nivelée : Marque d'inondation
Système altimétrique : NGF IGN 1969 (système normal)
Altitude de la référence (en m) : 82.790 m
Altitude calculée de l'eau (en m) : 82.79 m
