Commune : **CROUY-SUR-COSSON** | Rivière : **Le Cosson**

Le Moulin de Crouy, 3 Route Cordellerie - Barbecue

Unité de gestion : Loire-Allier-Cher-Indre
Code : CER_COS16_S_59 **Date de mise à jour** : 13/10/2017
Auteur : A. Bontemps - Cerema Normandie-Centre

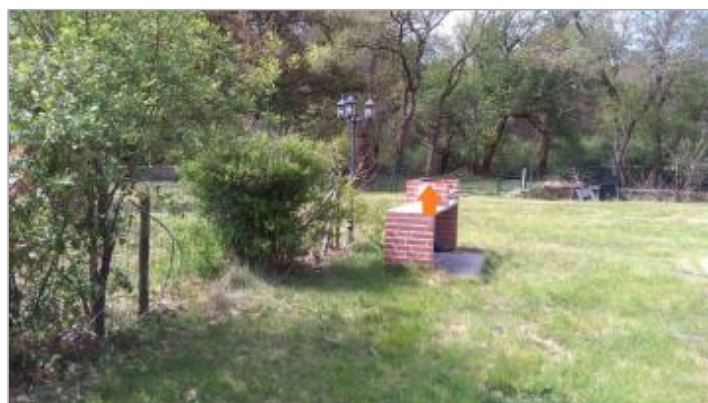
Site (source : CEREMA Normandie-Centre)

Commentaires : Barbecue en brique rouge dans la cour

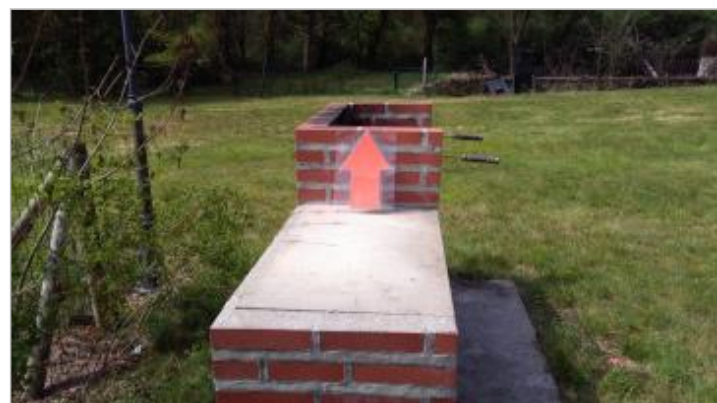
Repère (source : CEREMA Normandie-Centre)

Commentaires : L'eau recouvrait le barbecue en brique rouge dans la cour. Fiabilité du repère : Douteux.

Maximum de l'inondation : Oui
Visibilité : Non **État du repère** : Bon
Pérennité : Moyenne **Repère calculé** : Non renseigné
PHEC : Non renseigné
