Commune : **CROUY-SUR-COSSON**Rivière : **Le Cosson**

Le Moulin de Crouy, 3 Route Cordellerie - Barbecue

GÉNÉRAL

Unité de gestion : Loire-Allier-Cher-Indre**Code :** CER_COS16_S_59**Date de mise à jour :** 13/10/2017**Auteur :** A. Bontemps - Cerema Normandie-Centre

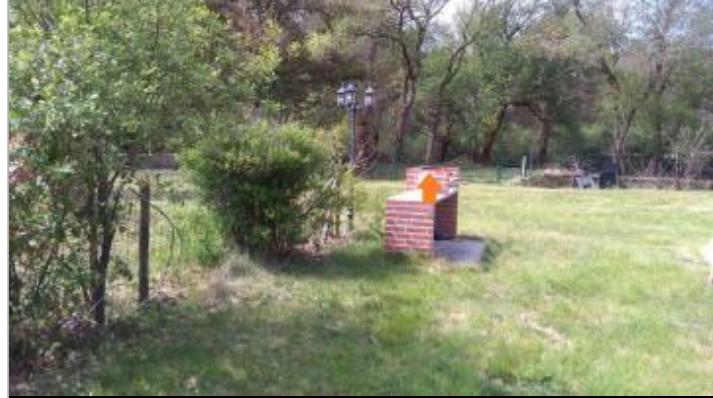
Site (source : CEREMA Normandie-Centre)

Commentaires : Barbecue en brique rouge dans la cour

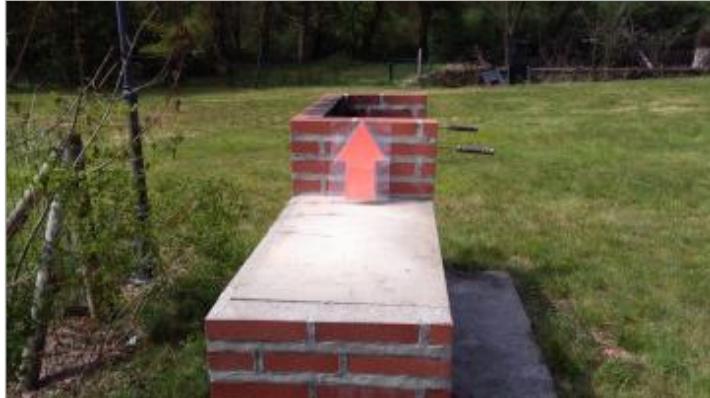
Repère (source : CEREMA Normandie-Centre)

**1^{er} Juin 2016**Nature de l'inondation : **Débordement de cours d'eau**Altitude calculée de l'eau : **81.62 m**Nature du repère : **Témoignage oral****Commentaires :** L'eau recouvrail le barbecue en brique rouge dans la cour. Fiabilité du repère : Douteux.

Maximum de l'inondation : Oui**Visibilité :** Non**État du repère :** Bon**Pérennité :** Moyenne**Repère calculé :** Non renseigné**PHEC :** Non renseigné

Méthode : GPS**Organisme :** CEREMA Normandie – Centre**Commentaires sur le nivellage :** Précision verticale (m) : 0,008. Précision horizontale (m) : 0,015.**Référence nivélée :** Marque d'inondation**Système altimétrique :** NGF IGN 1969 (système normal)**Altitude de la référence (en m) :** 81.620 m**Altitude calculée de l'eau (en m) :** 81.62 m
