Commune : THOURY

Rivière : Le Cosson

GÉNÉRAL**Unité de gestion :** Loire-Allier-Cher-Indre**Code :** CER_COS16_S_62**Date de mise à jour :** 13/10/2017**Auteur :** A. Bontemps - Cerema Normandie-Centre

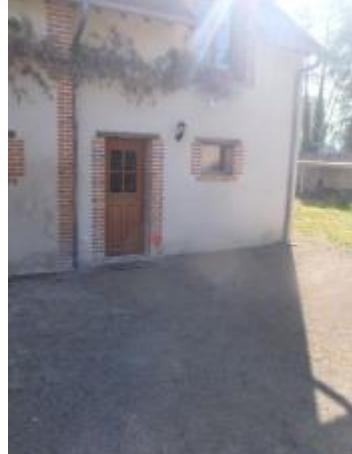
Site (source : CEREMA Normandie-Centre)

GÉOLOCALISATION**Coordonnées WGS84 :** X: 1.58077700 / Y: 47.63017900**Coordonnées RGF93 (Lambert 93) :** X: 593422.13 / Y: 6726490.7**Coordonnées RGF93 (ETRS89) :** X: 1.580777 / Y: 47.630179**Code Hydro:** K47-0300**Rive de référence:** Gauche

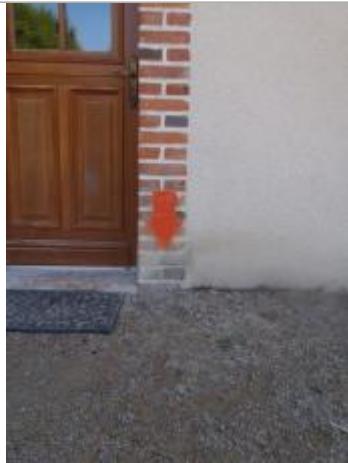
Repère (source : CEREMA Normandie-Centre)

**1^{er} Juin 2016**Nature de l'inondation : **Débordement de cours d'eau**Altitude calculée de l'eau : **80.14 m**Nature du repère : **Témoignage oral****Commentaires :** L'eau se trouvait sur le trait blanc entre la 3ème et 4ème brique de la porte d'entrée. Fiabilité du repère : Moyenne.**GÉNÉRAL****Code :** CER_COS16_R_62_1**Date de mise à jour :****Auteur :** A. Bontemps - Cerema

MARQUE**Maximum de l'inondation :** Oui**Visibilité :** Non**État du repère :** Bon**Pérennité :** Moyenne**Repère calculé :** Non renseigné**PHEC :** Non renseigné
