Commune : CHAMBORD

Rivière : Le Cossion

Château de Chambord - Pont location de bateaux

Unité de gestion : Loire-Allier-Cher-Indre**Code :** CER_COS16_S_66**Date de mise à jour :** 13/10/2017**Auteur :** A. Bontemps - Cerema Normandie-Centre

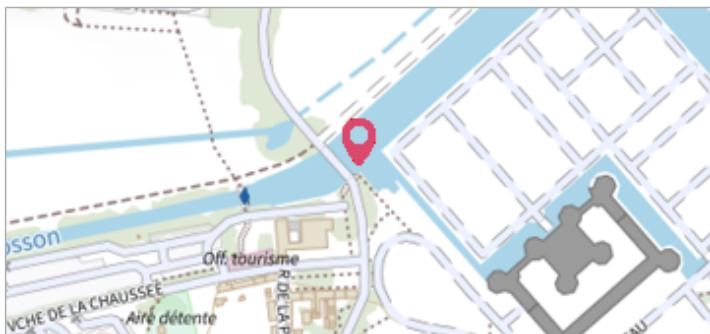
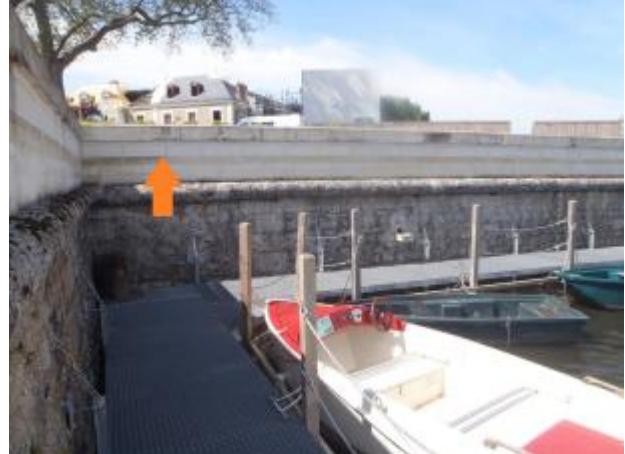
Site (source : CEREMA Normandie-Centre)

**2 Juin 2016**Nature de l'inondation : **Débordement de cours d'eau**Altitude calculée de l'eau : **77.16 m**Nature du repère : **Laisse d'inondation****Commentaires :** L'eau a marqué les craies à l'amont du pont où il y a des locations de bateaux. Fiabilité du repère : Moyenne.

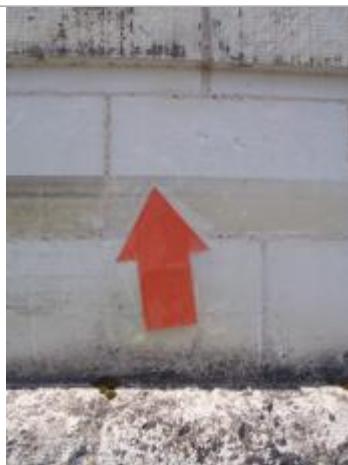
Repère (source : CEREMA Normandie-Centre)

Maximum de l'inondation : Non renseigné**Visibilité :** Non**État du repère :** Bon**Pérennité :** Moyenne**Repère calculé :** Non renseigné**PHEC :** Non renseigné

Méthode : GPS**Organisme :** CEREMA Normandie – Centre**Commentaires sur le nivellage :** Précision verticale (m) : 0,008.
Précision horizontale (m) : 0,015.**Référence nivélée :** Marque d'inondation**Système altimétrique :** NGF IGN 1969 (système normal)**Altitude de la référence (en m) :** 77.160 m**Altitude calculée de l'eau (en m) :** 77.16 m
