Commune : **HUISSEAU-SUR-COSSON** | Rivière : **Le Cosson**

**4 rue de Villeneuve**

**Unité de gestion :** Loire-Allier-Cher-Indre  
**Code :** CER\_COS16\_S\_76      **Date de mise à jour :** 13/10/2017  
**Auteur :** A. Bontemps - Cerema Normandie-Centre

**Code :** CER\_COS16\_R\_76\_1      **Date de mise à jour :**  
**Auteur :** A. Bontemps - Cerema      19/02/2018  
 Normandie-Centre

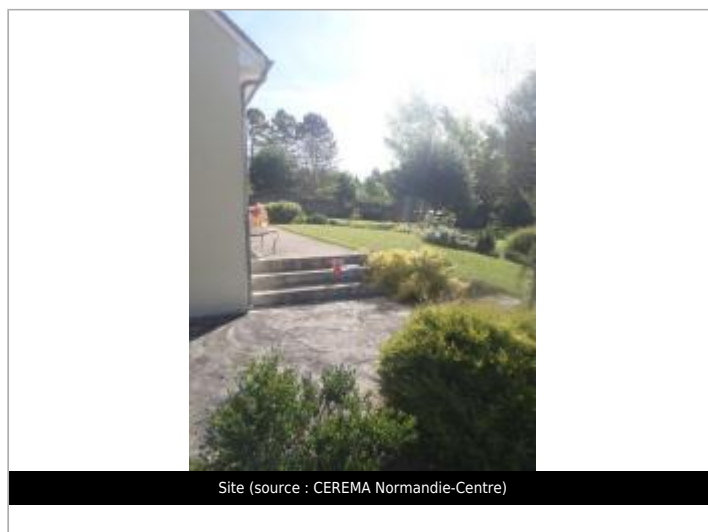
**Commentaires :** L'eau est montée jusqu'à la première marche de la terrasse à l'arrière de la maison. Fiabilité du repère : Fiable.

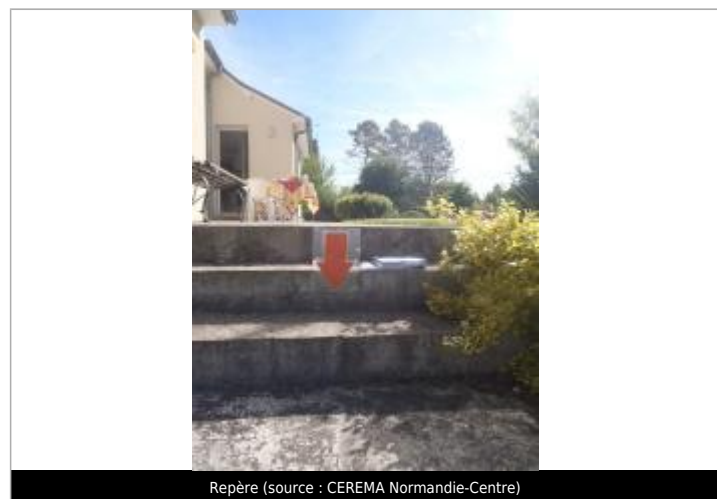
**2 juin 2016**      Altitude calculée de l'eau : **76.16 m**

Nature de l'inondation : **Débordement de cours d'eau**      Nature du repère : **Témoignage oral**

**Maximum de l'inondation :** Oui  
**Visibilité :** Non      **État du repère :** Bon  
**Pérennité :** Longue      **Repère calculé :** Non renseigné  
**PHEC :** Non renseigné
