Commune : HUISSEAU-SUR-COSSON

Rivière : Le Cosson

GÉNÉRAL**Unité de gestion :** Loire-Allier-Cher-Indre**Code :** CER_COS16_S_78**Date de mise à jour :** 28/01/2026**Auteur :** A. Bontemps - Cerema Normandie-Centre

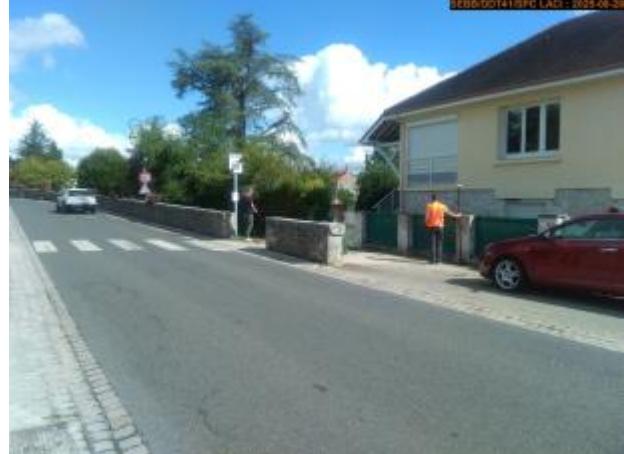
Vue du site en 2025, avec le repère de la crue de mai 2015

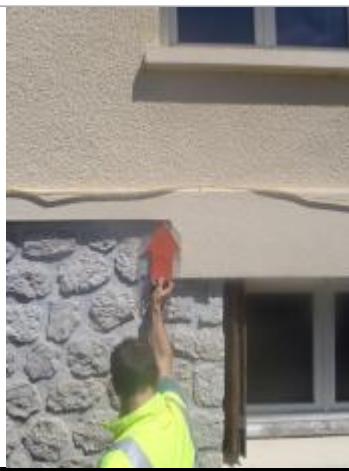
Repère (source : CEREMA Normandie-Centre)

**2 Juin 2016**Nature de l'inondation : **Débordement de cours d'eau****Altitude calculée de l'eau : 76.41 m**Nature du repère : **Témoignage oral****Commentaires :** L'eau est montée + 20 cm au dessus de la fenêtre du bas à la limite du surplomb en pierre. Fiabilité du repère : Fiable.**GÉNÉRAL****Code :** CER_COS16_R_78_1**Date de mise à jour :****Auteur :** A. Bontemps - Cerema

MARQUE**Maximum de l'inondation :** Oui**Visibilité :** Non**État du repère :** Bon**Pérennité :** Moyenne**Repère calculé :** Non renseigné**PHEC :** Non renseigné
