Commune : **HUISSEAU-SUR-COSSON****2 rue de Villeneuve**Rivière : **Le Cosson****2**Repère(s) sur
le site**GÉNÉRAL****Unité de gestion** : Loire-Allier-Cher-Indre

Code : CER_COS16_S_79

Date de mise à jour : 13/10/2017

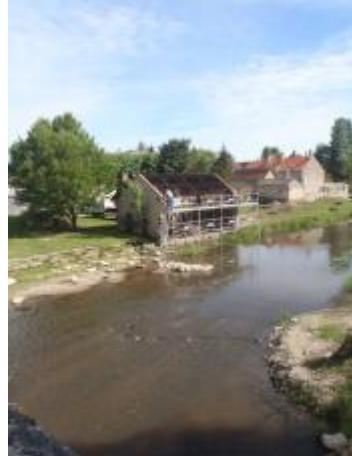
Site (source : CEREMA Normandie-Centre)

**2 Juin 2016**Nature de l'inondation : **Débordement de cours d'eau**Altitude calculée de l'eau : **76.04 m**Nature du repère : **Laisse d'inondation****Commentaires** : L'eau a marqué le bois du laveoir collé au Cosson à + 405 cm du sol. Fiabilité du repère : Fiable.**GÉNÉRAL**

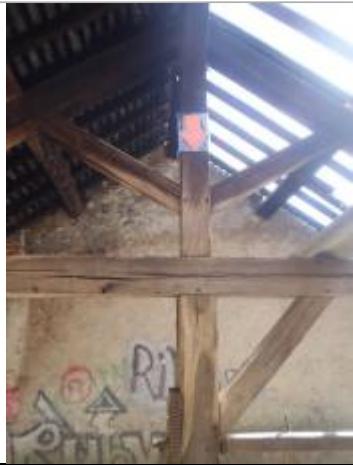
Repère (source : CEREMA Normandie-Centre)

MARQUE**Maximum de l'inondation** : Non renseigné**Visibilité** : Oui**État du repère** : Bon**Pérennité** : Moyenne**Repère calculé** : Non renseigné**PHEC** : Non renseigné
