Commune : **HUISSEAU-SUR-COSSON**Rivière : **Le Cosson****9 rue de Biou****1** Repère(s) sur le site**GÉNÉRAL****Unité de gestion :** Loire-Allier-Cher-Indre**Code :** CER\_COS16\_S\_80**Date de mise à jour :** 13/10/2017**Auteur :** A. Bontemps - Cerema Normandie-Centre

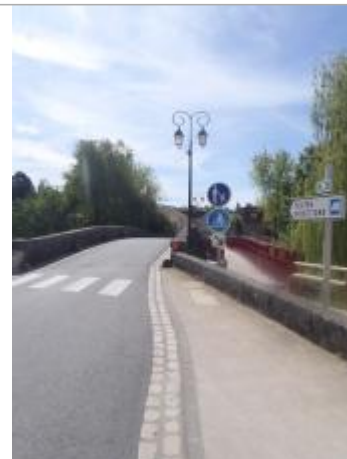
Site (source : CEREMA Normandie-Centre)

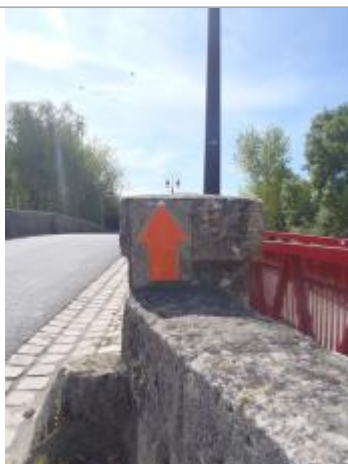
**2 Juin 2016**Altitude calculée de l'eau : **76.07 m**Nature de l'inondation : **Débordement de cours d'eau**Nature du repère : **Témoignage oral****Commentaires :** L'eau est montée à la limite du parapet du pont. Fiabilité du repère : Fiable.**GÉNÉRAL****Code :** CER\_COS16\_R\_80\_1**Date de mise à jour :****Auteur :** A. Bontemps - Cerema Normandie-Centre

Repère (source : CEREMA Normandie-Centre)
