Commune : HUISSEAU-SUR-COSSON

Rivière : Le Cosson

GÉNÉRAL**Unité de gestion :** Loire-Allier-Cher-Indre**Code :** CER_COS16_S_81**Date de mise à jour :** 13/10/2017**Auteur :** A. Bontemps - Cerema Normandie-Centre

**2 Juin 2016**Nature de l'inondation : **Débordement de cours d'eau**Altitude calculée de l'eau : **76.03 m**Nature du repère : **Marque peinture ou encre****Commentaires :** Marque niveau d'eau sur la porte du garage rouge à +190 cm du sol. Fiabilité du repère : Fiable.**GÉNÉRAL****Code :** CER_COS16_R_81_1**Date de mise à jour :****Auteur :** A. Bontemps - Cerema

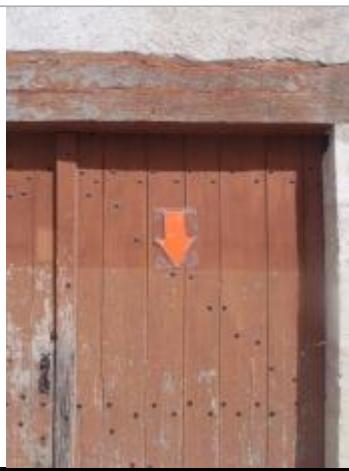
Repère (source : CEREMA Normandie-Centre)

MARQUE**Maximum de l'inondation :** Oui**Visibilité :** Oui**État du repère :** Bon**Pérennité :** Moyenne**Repère calculé :** Non renseigné**PHEC :** Non renseigné
