Commune : HUISSEAU-SUR-COSSON

## 6 chemin de trompe souris

Rivière : Le Cosson

**Unité de gestion :** Loire-Allier-Cher-Indre**Code :** CER\_COS16\_S\_85**Date de mise à jour :** 13/10/2017**Auteur :** A. Bontemps - Cerema Normandie-Centre

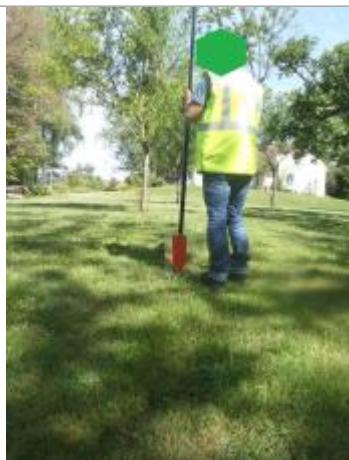
Repère (source : CEREMA Normandie-Centre)

**2 Juin 2016**Nature de l'inondation : **Débordement de cours d'eau**Altitude calculée de l'eau : **75.38 m**Nature du repère : **Témoignage oral****Commentaires :** L'eau est montée dans la cours du riverain jusqu'au poulailler. Fiabilité du repère : Fiable.

**Maximum de l'inondation :** Oui**Visibilité :** Oui**État du repère :** Moyen**Pérennité :** Aucune**Repère calculé :** Non renseigné**PHEC :** Non renseigné
