Commune : **HUISSEAU-SUR-COSSON****177B route de Chambord**Rivière : **Le Cosson****1**Repère(s) sur
le site**GÉNÉRAL****Unité de gestion :** Loire-Allier-Cher-Indre**Code :** CER_COS16_S_86**Date de mise à jour :** 13/10/2017**Auteur :** A. Bontemps - Cerema Normandie-Centre

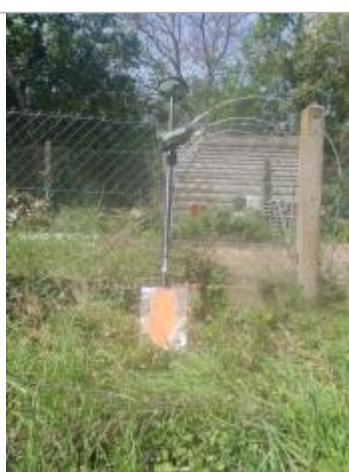
Repère (source : CEREMA Normandie-Centre)

**2 Juin 2016**Nature de l'inondation : **Débordement de cours d'eau**Altitude calculée de l'eau : **75.19 m**Nature du repère : **Témoignage oral****Commentaires :** L'eau a dépassé le poteau de clôture en pierre de + 80cm horizontalement et a atteint le cabanon en bois. Fiabilité du repère : Moyenne.**GÉNÉRAL****Code :** CER_COS16_R_86_1**Date de mise à jour :****Auteur :** A. Bontemps - Cerema
Normandie-Centre**MARQUE****Maximum de l'inondation :** Oui**Visibilité :** Non**État du repère :** Moyen**Pérennité :** Aucune**Repère calculé :** Non renseigné**PHEC :** Non renseigné
