Commune : VINEUIL

Rivière : Le Cossion

GÉNÉRAL**Unité de gestion :** Loire-Allier-Cher-Indre**Code :** CER_COS16_S_93**Date de mise à jour :** 13/10/2017**Auteur :** A. Bontemps - Cerema Normandie-Centre

**2 Juin 2016**Nature de l'inondation : **Débordement de cours d'eau**Altitude calculée de l'eau : **73.08 m**Nature du repère : **Laisse d'inondation****Commentaires :** L'eau est montée à + 80 cm du sol. Marque sur peinture extérieure. Fiabilité du repère : Fiable.**GÉNÉRAL****Code :** CER_COS16_R_93_1**Date de mise à jour :****Auteur :** A. Bontemps - Cerema

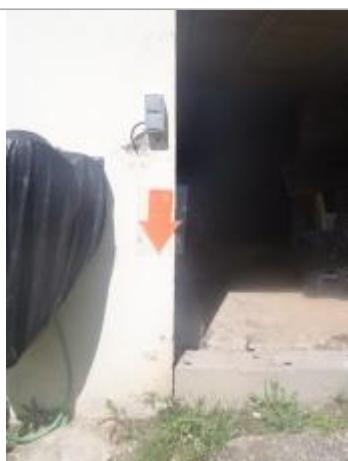
Repère (source : CEREMA Normandie-Centre)

MARQUE**Maximum de l'inondation :** Non renseigné**Visibilité :** Non**État du repère :** Bon**Pérennité :** Aucune**Repère calculé :** Non renseigné**PHEC :** Non renseigné
