Commune : VINEUIL

39B rue de Bas Faux

Rivière : Le Cosson

Unité de gestion : Loire-Allier-Cher-Indre**Code :** CER_COS16_S_94**Date de mise à jour :** 13/10/2017**Auteur :** A. Bontemps - Cerema Normandie-Centre

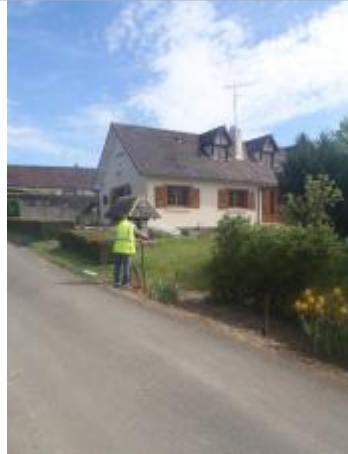
Site (source : CEREMA Normandie-Centre)

**2 Juin 2016**Nature de l'inondation : **Débordement de cours d'eau**Altitude calculée de l'eau : **72.59 m**Nature du repère : **Témoignage oral****Commentaires :** Maximum au niveau de l'angle du champ où il y a la rambarde en fer et bois. Fiabilité du repère : Moyenne.

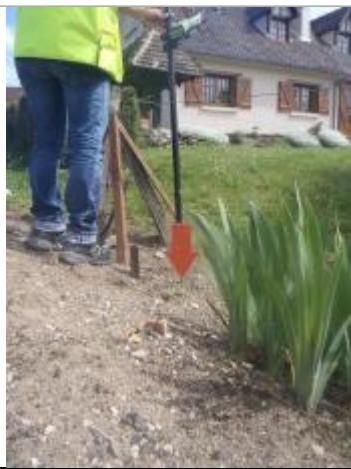
Repère (source : CEREMA Normandie-Centre)

Maximum de l'inondation : Oui**Visibilité :** Oui**État du repère :** Mauvais**Pérennité :** Moyenne**Repère calculé :** Non renseigné**PHEC :** Non renseigné
