Commune : VINEUIL

## Chemin de l'Aulne

Rivière : Le Cosson

**Unité de gestion :** Loire-Allier-Cher-Indre**Code :** CER\_COS16\_S\_95**Date de mise à jour :** 13/10/2017**Auteur :** A. Bontemps - Cerema Normandie-Centre

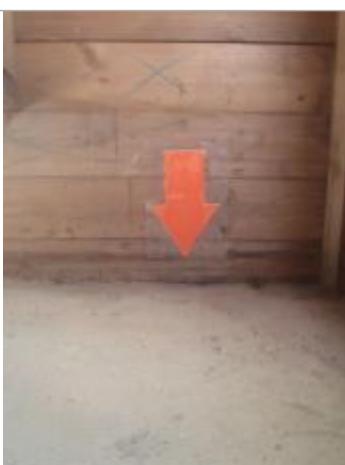
Repère (source : CEREMA Normandie-Centre)

**2 Juin 2016**Nature de l'inondation : **Débordement de cours d'eau**Altitude calculée de l'eau : **72.76 m**Nature du repère : **Laisse d'inondation****Commentaires :** L'eau est montée de + 10 cm dans la cabane de pêche d'après la marque sur le bois soit à + 1,64 m du sol. Fiabilité du repère : Fiable.

**Maximum de l'inondation :** Non renseigné**Visibilité :** Oui**État du repère :** Moyen**Pérennité :** Moyenne**Repère calculé :** Non renseigné**PHEC :** Non renseigné**SOURCE DE REPÉRAGE : CEREMA DT NORMANDIE CENTRE (SITE DE BLOIS), LE COSSON, CRUE DE MAI-JUIN 2016 - 07/09/2017****Type de repérage :** Campagne de terrain post-inondation
