Commune : VINEUIL

Rivière : Le Cosson

Jardin rue des 4 Vents

1 Repère(s) sur le site**GÉNÉRAL****Unité de gestion :** Loire-Allier-Cher-Indre**Code :** CER_COS16_S_99**Date de mise à jour :** 13/10/2017**Auteur :** A. Bontemps - Cerema Normandie-Centre

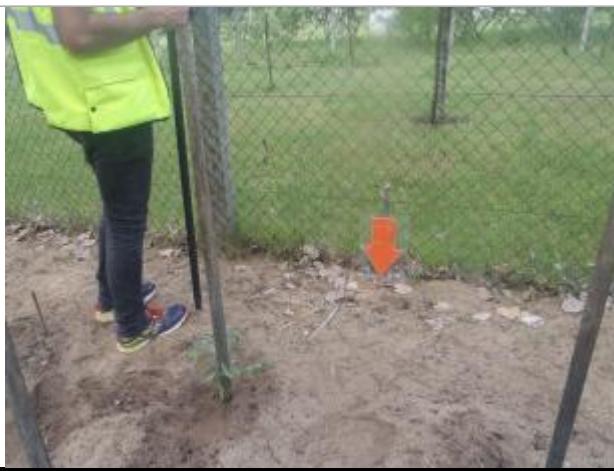
Repère (source : CEREMA Normandie-Centre)

**2 Juin 2016**Nature de l'inondation : **Débordement de cours d'eau**Altitude calculée de l'eau : **70.95 m**Nature du repère : **Témoignage oral****Commentaires :** Le propriétaire du jardin a mis une tige en bois comme repère du niveau d'eau maximum. Fiabilité du repère : Fiable.**GÉNÉRAL****Code :** CER_COS16_R_99_1**Date de mise à jour :****Auteur :** A. Bontemps - Cerema

MARQUE**Maximum de l'inondation :** Oui**Visibilité :** Oui**État du repère :** Moyen**Pérennité :** Moyenne**Repère calculé :** Non renseigné**PHEC :** Non renseigné
