Commune : SAINT-GERVAIS-LA-FORET

Rivière : Le Cosson

1 Repère(s) sur le site**GÉNÉRAL****Unité de gestion :** Loire-Allier-Cher-Indre**Code :** CER_COS16_S_100**Date de mise à jour :** 07/12/2017**Auteur :** A. Bontemps - Cerema Normandie-Centre

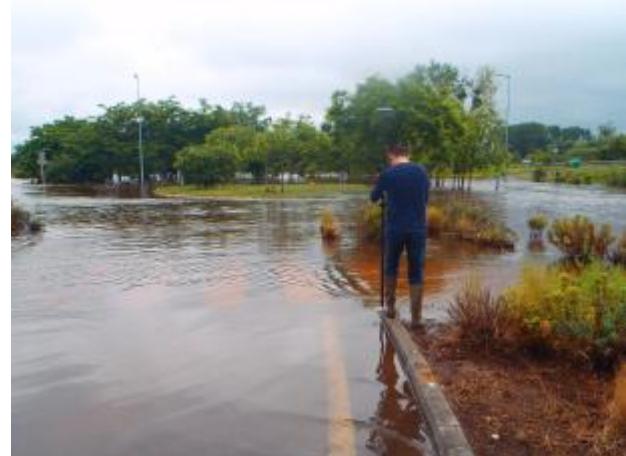
Site pendant la crue de 2016 (source : CEREMA Normandie-Centre)

**3 Juin 2016**Nature de l'inondation : **Débordement de cours d'eau**Altitude calculée de l'eau : **70.61 m**Nature du repère : **Photographie****Commentaires :** L'eau est montée sur le trottoir devant le passage piéton au rond point de la caserne des pompiers. Fiabilité du repère : Fiable.**GÉNÉRAL****Code :** CER_COS16_R_100_1**Date de mise à jour :****Auteur :** A. Bontemps - Cerema
