Commune : SAINT-GERVAIS-LA-FORET

Rivière : Le Cosson

GÉNÉRAL**Unité de gestion :** Loire-Allier-Cher-Indre**Code :** CER_COS16_S_104**Date de mise à jour :** 13/10/2017**Auteur :** A. Bontemps - Cerema Normandie-Centre

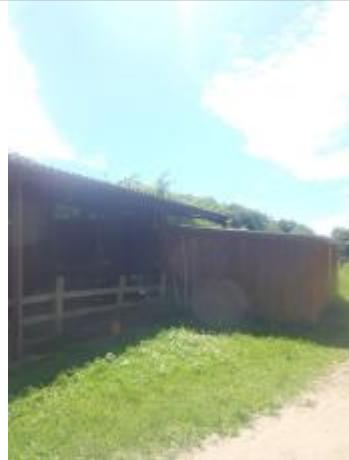
Site (source : CEREMA Normandie-Centre)

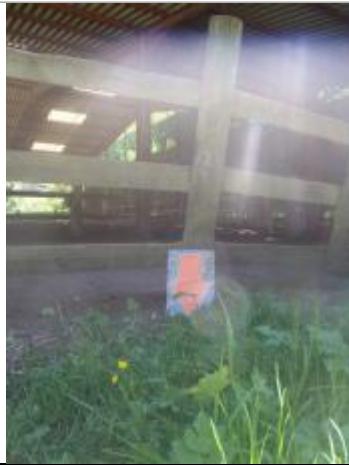
**3 Juin 2016**Nature de l'inondation : **Débordement de cours d'eau**Altitude calculée de l'eau : **69.24 m**Nature du repère : **Témoignage oral****Commentaires :** Poney club: L'eau s'est arrêtée juste avant le manège à cheval. Fiabilité du repère : Fiable.**GÉNÉRAL****Code :** CER_COS16_R_104_1**Date de mise à jour :****Auteur :** A. Bontemps - Cerema

MARQUE**Maximum de l'inondation :** Oui**Visibilité :** Oui**État du repère :** Moyen**Pérennité :** Aucune**Repère calculé :** Non renseigné**PHEC :** Non renseigné

Repère (source : CEREMA Normandie-Centre)
