Commune : **BLOIS****D951 - Piste cyclable**Rivière : **Le Cossion****1**Repère(s) sur  
le site**GÉNÉRAL**

**Unité de gestion :** Loire-Allier-Cher-Indre  
**Code :** CER\_COS16\_S\_103      **Date de mise à jour :** 13/10/2017  
**Auteur :** A. Bontemps - Cerema Normandie-Centre

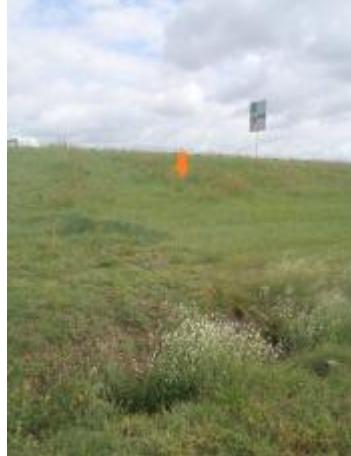
Site (source : CEREMA Normandie-Centre)

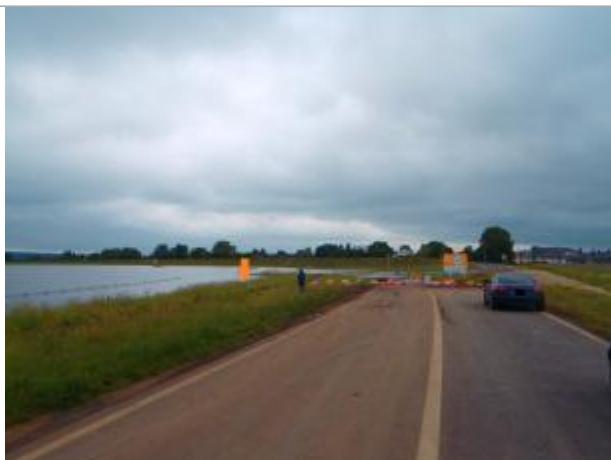
**Commentaires :** L'eau est montée 2 m avant la piste de vélo. Fiabilité du repère : Moyenne.

**Maximum de l'inondation :** Oui  
**Visibilité :** Oui      **État du repère :** Moyen  
**Pérennité :** Aucune      **Repère calculé :** Non renseigné  
**PHEC :** Non renseigné

Site pendant la crue (source : CEREMA Normandie-Centre)
