Commune : **BLOIS**Rivière : **Le Cossion**

Jardins de la Levée des prés Carrés (1)

Unité de gestion : Loire-Allier-Cher-Indre**Code :** CER_COS16_S_107**Date de mise à jour :** 13/10/2017**Auteur :** A. Bontemps - Cerema Normandie-Centre

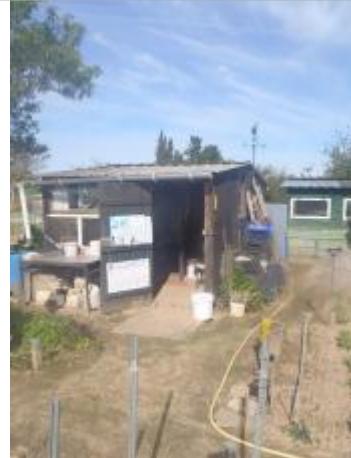
Site (source : CEREMA Normandie-Centre)

Commentaires : Cabanon

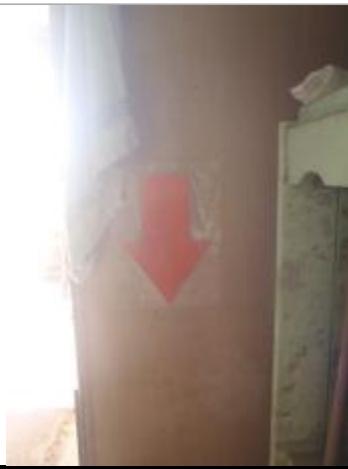
Repère (source : CEREMA Normandie-Centre)

**3 Juin 2016**Nature de l'inondation : **Débordement de cours d'eau**Altitude calculée de l'eau : **69.43 m**Nature du repère : **Témoignage oral****Commentaires :** La hauteur maximum d'eau est encore visible à l'intérieur du cabanon à + 51 cm par rapport au sol. Fiabilité du repère : Fiable.

Maximum de l'inondation : Oui**Visibilité :** Non**État du repère :** Moyen**Pérennité :** Moyenne**Repère calculé :** Non renseigné**PHEC :** Non renseigné
