Commune : **BLOIS**

## Jardin de la Boire, n°13

Rivière : **Le Cosson****1**

**GÉNÉRAL****Unité de gestion :** Loire-Allier-Cher-Indre**Code :** CER\_COS16\_S\_109**Date de mise à jour :** 13/10/2017**Auteur :** A. Bontemps - Cerema Normandie-Centre

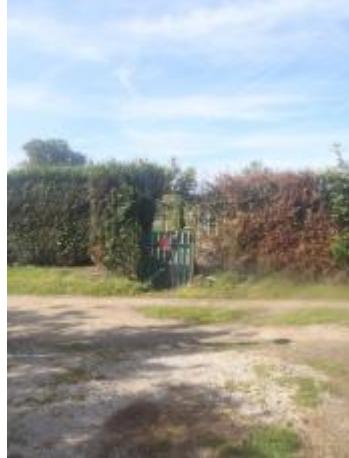
Site (source : CEREMA Normandie-Centre)

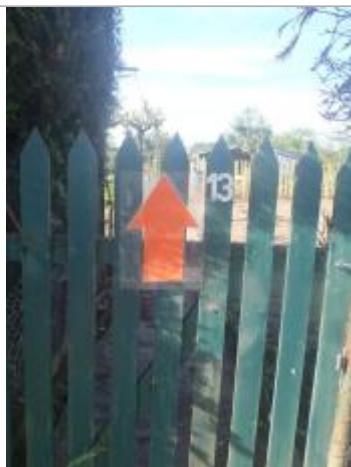
**3 Juin 2016**Nature de l'inondation : **Débordement de cours d'eau**Altitude calculée de l'eau : **69.57 m**Nature du repère : **Témoignage oral****Commentaires :** L'eau est montée juste au dessus du numéro 13 sur la petite porte de jardin. Fiabilité du repère : Moyenne.**GÉNÉRAL****Code :** CER\_COS16\_R\_109\_1**Date de mise à jour :****Auteur :** A. Bontemps - Cerema

**MARQUE****Maximum de l'inondation :** Oui**Visibilité :** Non**État du repère :** Moyen**Pérennité :** Moyenne**Repère calculé :** Non renseigné**PHEC :** Non renseigné

Repère (source : CEREMA Normandie-Centre)
