Commune : CHAILLES

L'Orme Cochard

Rivière : Le Cossion

GÉNÉRAL**Unité de gestion :** Loire-Allier-Cher-Indre**Code :** CER_COS16_S_116**Date de mise à jour :** 13/10/2017**Auteur :** A. Bontemps - Cerema Normandie-Centre

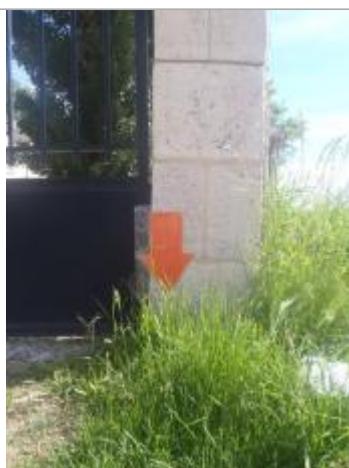
Repère (source : CEREMA Normandie-Centre)

**3 Juin 2016**Nature de l'inondation : **Débordement de cours d'eau**Altitude calculée de l'eau : **66.71 m**Nature du repère : **Témoignage oral****Commentaires :** L'eau est arrivée + 20 cm au pied de son portail. Fiabilité du repère : Moyenne.**GÉNÉRAL****Code :** CER_COS16_R_116_1**Date de mise à jour :****Auteur :** A. Bontemps - Cerema

MARQUE**Maximum de l'inondation :** Oui**Visibilité :** Oui**État du repère :** Bon**Pérennité :** Moyenne**Repère calculé :** Non renseigné**PHEC :** Non renseigné**SOURCE DE REPÉRAGE : CEREMA DT NORMANDIE CENTRE (SITE DE BLOIS), LE COSSON, CRUE DE MAI-JUIN 2016 - 07/09/2017****Type de repérage :** Campagne de terrain post-inondation
Organisme : CEREMA Normandie – Centre**NIVELLEMENT D'ORIGINE CEREMA NORMANDIE-CENTRE, SITE DE BLOIS - 22/05/2017****Méthode :** GPS**Organisme :** CEREMA Normandie – Centre**Commentaires sur le nivelllement :** Précision verticale (m) : 0,010.
Précision horizontale (m) : 0,019.**Référence nivélée :** Autre type de référence**Description référence du repère :** Sol**Système altimétrique :** NGF IGN 1969 (système normal)**Altitude de la référence (en m) :** 66.510 m**Différence entre le niveau d'eau et la référence (en m) :** 0.200 m**Altitude calculée de l'eau (en m) :** 66.71 m
