Commune : **CANDE-SUR-BEUVRON**Rivière : **Le Cosson****49 rue de l'Aumône****1**

**GÉNÉRAL****Unité de gestion :** Loire-Allier-Cher-Indre**Code :** CER\_COS16\_S\_117**Date de mise à jour :** 13/10/2017**Auteur :** A. Bontemps - Cerema Normandie-Centre

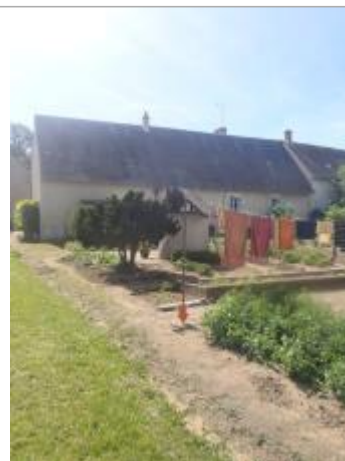
Site (source : CEREMA Normandie-Centre)

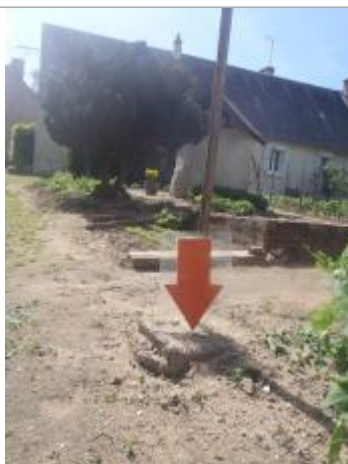
**3 Juin 2016**Altitude calculée de l'eau : **65.8 m**Nature de l'inondation : **Débordement de cours d'eau**Nature du repère : **Témoignage oral****Commentaires :** L'eau est montée dans son jardin où il y a la petite dalle en pierre où tient la barre pour étendre le linge. Fiabilité du repère : Fiable.**GÉNÉRAL****Code :** CER\_COS16\_R\_117\_1**Date de mise à jour :****Auteur :** A. Bontemps - Cerema Normandie-Centre

Repère (source : CEREMA Normandie-Centre)
