Commune : CANDE-SUR-BEUVRON

Pont du Château

Rivière : Le Cossion

Unité de gestion : Loire-Allier-Cher-Indre**Code :** CER_COS16_S_119**Date de mise à jour :** 13/10/2017**Auteur :** A. Bontemps - Cerema Normandie-Centre

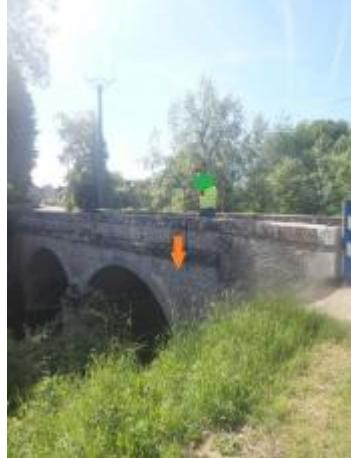
Site (source : CEREMA Normandie-Centre)

**3 Juin 2016**Nature de l'inondation : **Débordement de cours d'eau**Altitude calculée de l'eau : **65.08 m**Nature du repère : **Témoignage oral****Commentaires :** Le pont était en charge, l'eau est montée juste sous la seconde brique quand on part du haut. Fiabilité du repère : Fiable.
