Commune : CEYRAS

Le Cambou

GÉNÉRAL**Unité de gestion :** Méditerranée Ouest**Code :** DDTM_S_34076-010**Date de mise à jour :** 16/10/2017**Auteur :** DDTM34

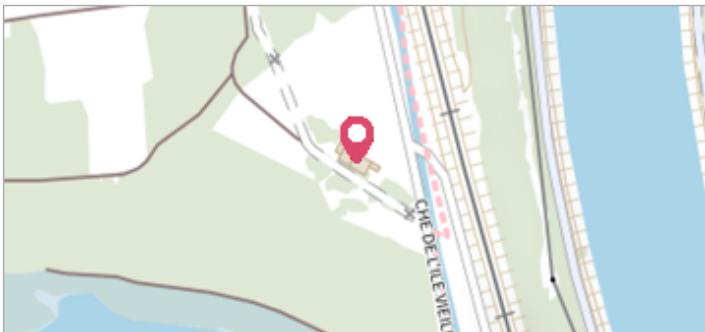
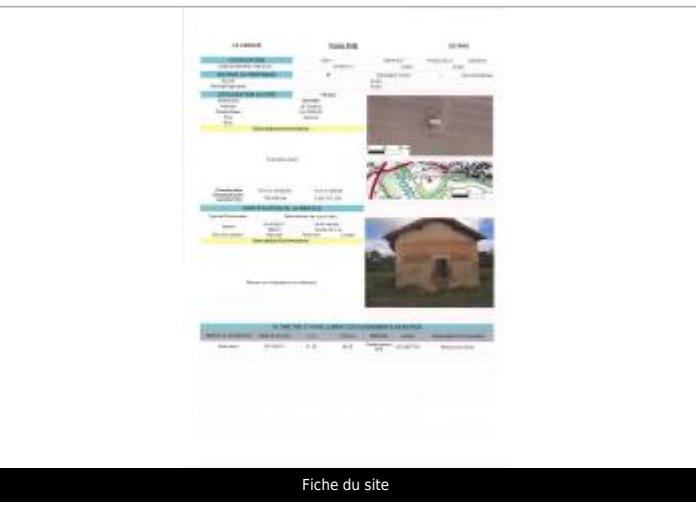
**13 Septembre 2015**Nature de l'inondation : **Débordement de cours d'eau****Commentaires :** Bâtiment, façade sud**GÉNÉRAL****Code :** DDTM_R_34076-010_11**Date de mise à jour :****Auteur :** DDTM34

Altitude calculée de l'eau : **51.38 m**Nature du repère : **Laisse d'inondation****MARQUE****Maximum de l'inondation :** Oui**Visibilité :** Non renseigné**Pérennité :** Non renseigné**PHEC :** Non renseigné**État du repère :** Non renseigné**Repère calculé :** Non renseigné**NIVELLEMENT INITIAL****Méthode :** Non renseigné**Référence nivellée :** Marque d'inondation**Système altimétrique :** NGF IGN 1969 (système normal)**Altitude de la référence (en m) :** 51.380 m**Altitude calculée de l'eau (en m) :** 51.38
