Commune : **LAROQUE**

## Carrefour CVO 115 - CVO 2

Commentaires : lieu-dit Le Cabanis

Code : DDTM\_S\_34128-018

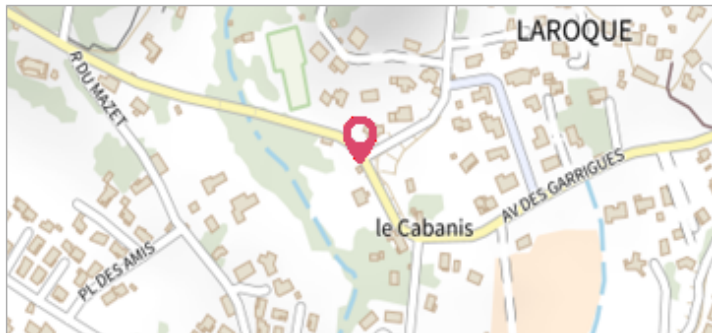
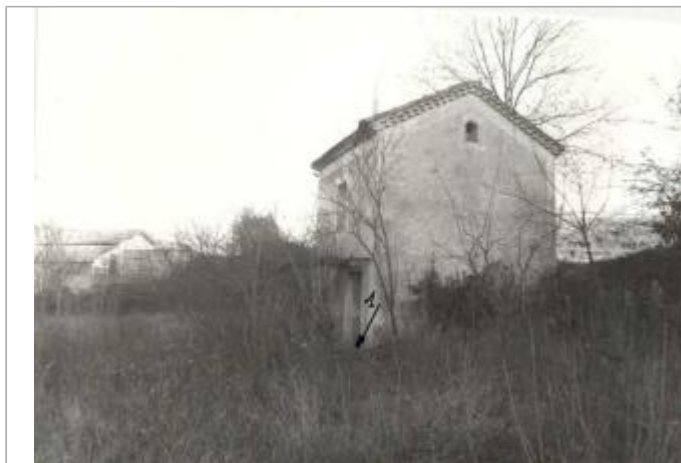
Photo du site

Altitude calculée de l'eau : **147.86 m**

Nature du repère : **Laisse d'inondation**

Commentaires : Mazet, porte
