Commune : MAUGUIO

Exploitation horticole, Mas de Cannebeth

Fiche du site

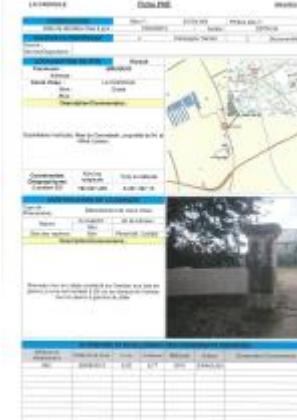
Commentaires : Nouveau mur en crépis construit sur l ancien mur bas en pierre.La crue est montée à 25 cm au dessus de l ancien mur en pierre à gauche du pilier.

**29 Septembre 2014**Nature de l'inondation : **Débordement de cours d'eau****Commentaires :** Mur

Altitude calculée de l'eau : **9.02 m**Nature du repère : **Laisse d'inondation**
