Commune : **MAUGUIO**

Exploitation horticole, Mas de Cannebeth #2

Unité de gestion : Méditerranée Ouest**Code :** DDTM_S_34154-005**Date de mise à jour :** 16/10/2017**Auteur :** DDTM34

Fiche du site

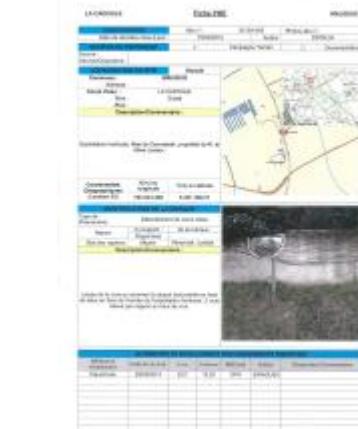
Commentaires : Laisse de la crue au sommet du piquet bois planté en haut de talus en face de l'entrée de l'exploitation horticole. Z crue relevé par rapport au haut du mur.
