Commune : **MAUGUIO**

Exploitation horticole, Mas de Cannebeth #2

Code : DDTM_S_34154-005

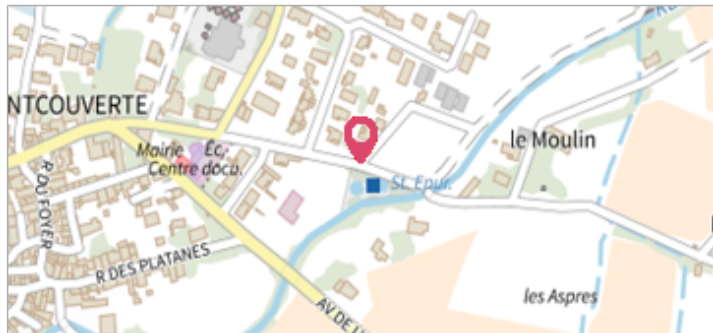
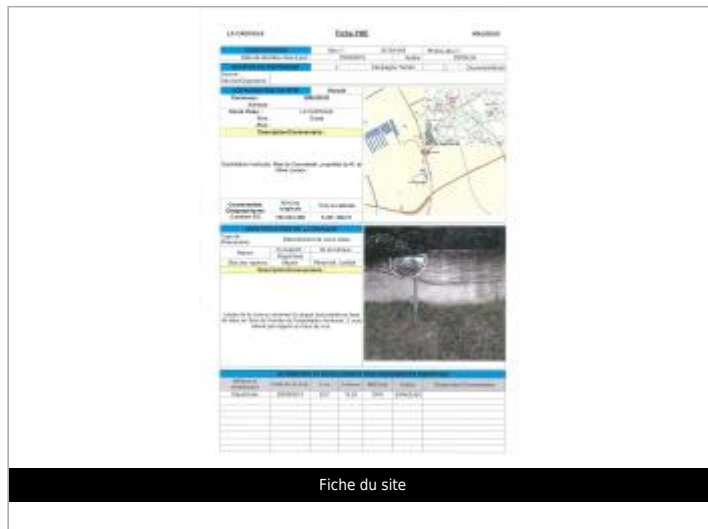
Commentaires : Laisse de la crue au sommet du piquet bois planté en haut de talus en face de l'entrée de l'exploitation horticole. Z crue relevé par rapport au haut du mur.

Altitude calculée de l'eau : **9.01 m**

Commentaires : Piquet bois
