Commune : **MAUGUIO****Exploitation horticole, Mas de Cannebeth #3****Commentaires** : Laisse de la crue sur la serre. Z crue relevé par rapport au haut du muret.**1**

**GÉNÉRAL****Unité de gestion** : Méditerranée Ouest**Code** : DDTM\_S\_34154-006**Date de mise à jour** : 16/10/2017**Auteur** : DDTM34

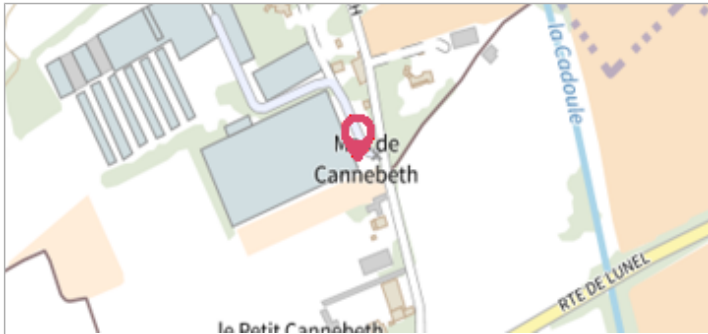
**29 Septembre 2014**Altitude calculée de l'eau : **9.03 m**Nature de l'inondation : **Débordement de cours d'eau**Nature du repère : **Laisse d'inondation****Commentaires** : Serre**GÉNÉRAL****Code** : DDTM\_R\_34154-006\_11**Date de mise à jour** :**Auteur** : DDTM34
