Commune : **MIREVAL**

**Ranch des Aiguilles #2**

**Code :** DDTM\_S\_34159-030 **Date de mise à jour :** 16/10/2017

**7 Novembre 1982**

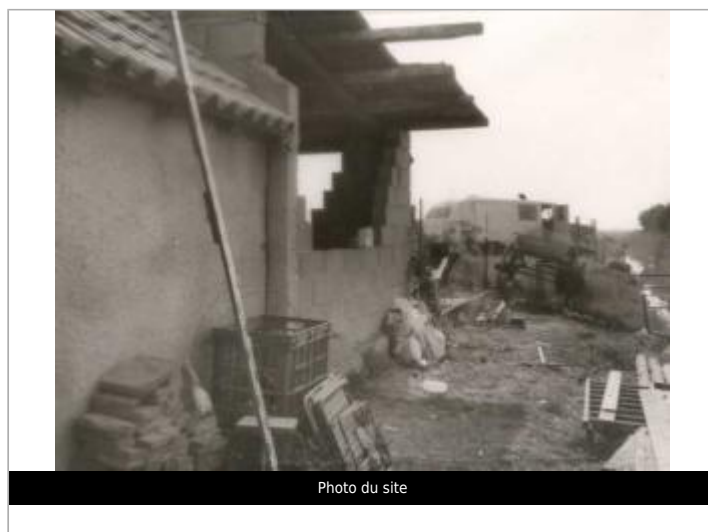
Altitude calculée de l'eau : **2.01 m**

Nature de l'inondation : **Débordement de cours d'eau**

Nature du repère : **Laisse d'inondation**

Commentaires : Maison, façade
