Commune : **MONTBAZIN****Angle CD 5 / Chemin d'Antonègre****1**Repère(s) sur
le site**GÉNÉRAL****Unité de gestion :** Méditerranée Ouest**Code :** DDTM_S_34165-022**Date de mise à jour :** 01/07/2022**Auteur :** DDTM34

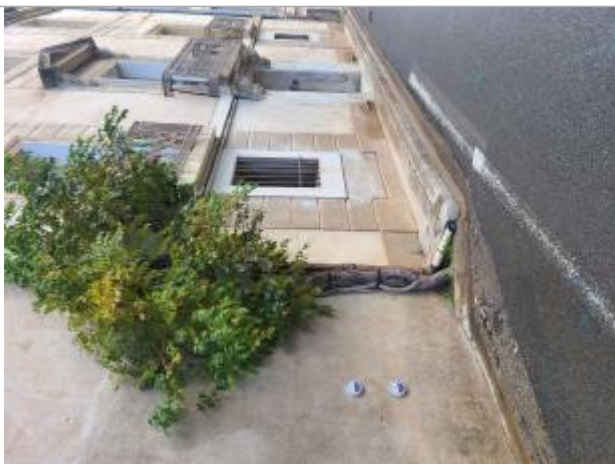
**20 Janvier 1979**Nature de l'inondation : **Débordement de cours d'eau**Altitude calculée de l'eau : **26.92 m**Nature du repère : **Repère normalisé (décret n°2005-233)****Commentaires :** Cave, façade ouest**GÉNÉRAL****Code :** DDTM_R_34165-022_11**Date de mise à jour :****Auteur :** DDTM34

MARQUE**Maximum de l'inondation :** Oui**Visibilité :** Oui**État du repère :** Bon**Pérennité :** Longue**Repère calculé :** Non renseigné**PHEC :** Non**SOURCE DE REPÉRAGE :** ÉTUDE DES PHE DU TERRITOIRE DE THAU PAR LE SMBT (2021/22) -**Type de repérage :** Campagne de terrain post-inondation**NIVELLEMENT INITIAL****Méthode :** Non renseigné**Référence nivelée :** Marque d'inondation**Système altimétrique :** NGF IGN 1969 (système normal)**Altitude de la référence (en m) :** 26.920 m**Altitude calculée de l'eau (en m) :** 26.92

Repères de crue posés sur la façade du n°20 de l'avenue
