Commune : **PEZENAS**

## Entre le RD 13 E et le chemin de la Courgue

**Code :** DDTM\_S\_34199-037

**Code :** DDTM\_R\_34199-037\_11

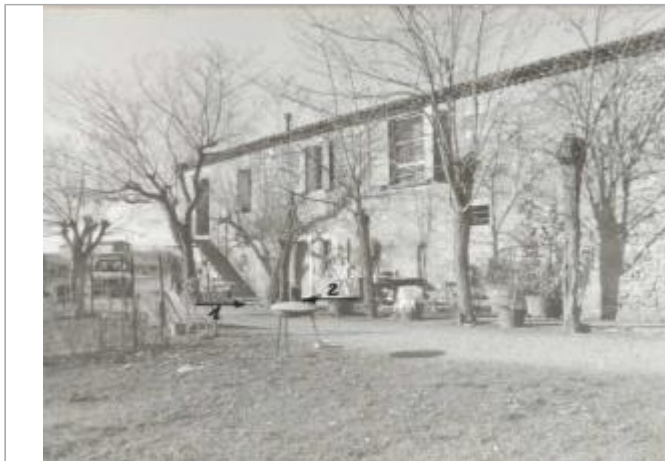
Photo du site

Nature de l'inondation : **Débordement de cours d'eau**

Altitude calculée de l'eau : **16.01 m**

Nature du repère : **Laisse d'inondation**

**Commentaires :** Maison, escalier

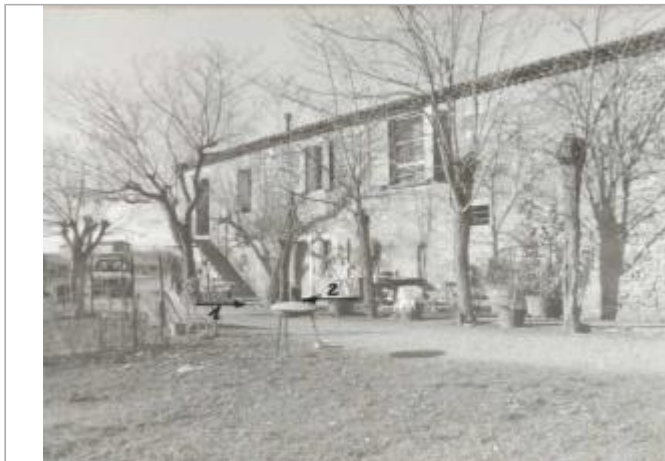
Photo du site

Nature de l'inondation : **Débordement de cours d'eau**

Altitude calculée de l'eau : **16.13 m**

Nature du repère : **Laisse d'inondation**

**Commentaires :** Maison, 6e marche

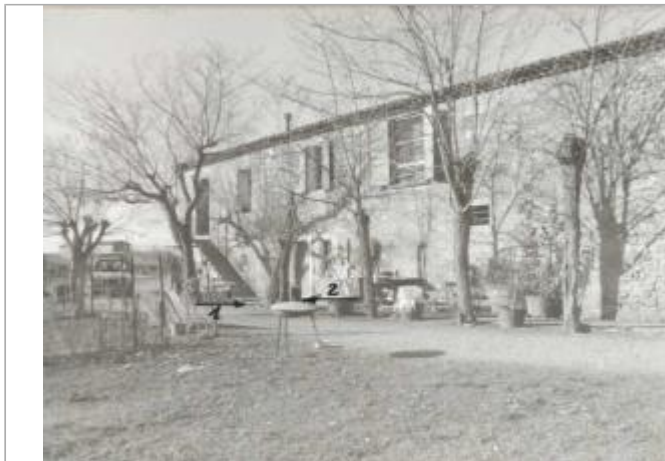
Photo du site

Nature de l'inondation : **Débordement de cours d'eau**

Altitude calculée de l'eau : **15.25 m**

Nature du repère : **Laisse d'inondation**

**Commentaires :** Maison, ancienne cuisine du rdc

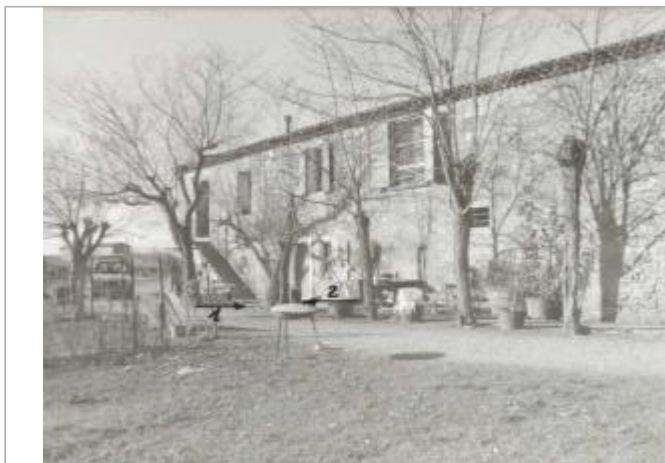
Photo du site

Nature de l'inondation : **Débordement de cours d'eau**

Altitude calculée de l'eau : **15.25 m**

Nature du repère : **Laisse d'inondation**

**Commentaires :** Maison, ancienne cuisine du rdc
