Commune : **SAINT-CHINIAN**

Code : DDTM_S_34245-009

1875

Nature de l'inondation : **Débordement de cours d'eau**

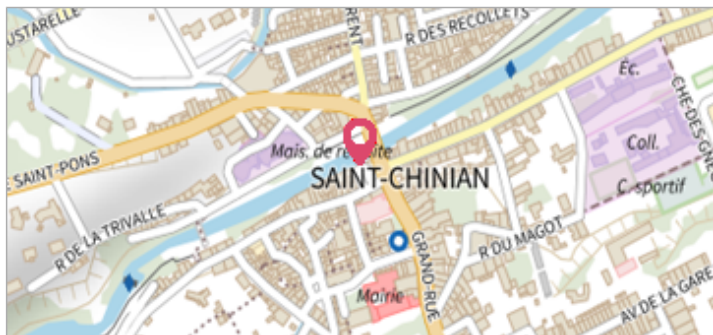
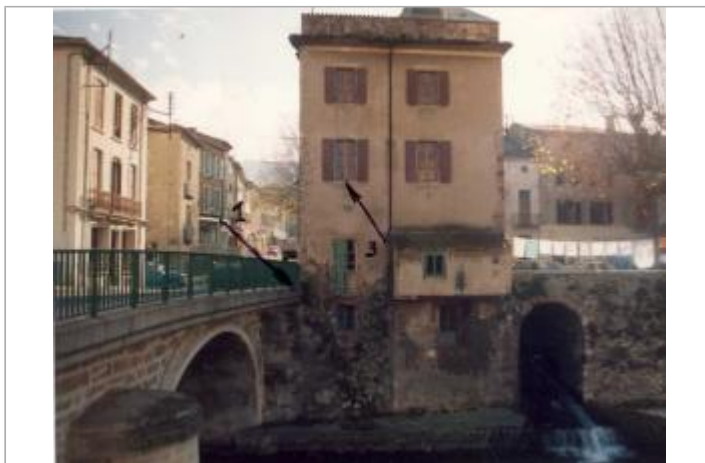
Photo du site

Commentaires : maison juste en amont du pont

Nature du repère : **Laisse d'inondation**

Commentaires : Maison, fenêtre 1er étage
