Commune : SAINT-CHINIAN

ancien abattoir, RD 20 route de Cessenon

Code : DDTM_S_34245-015

12 septembre 1875

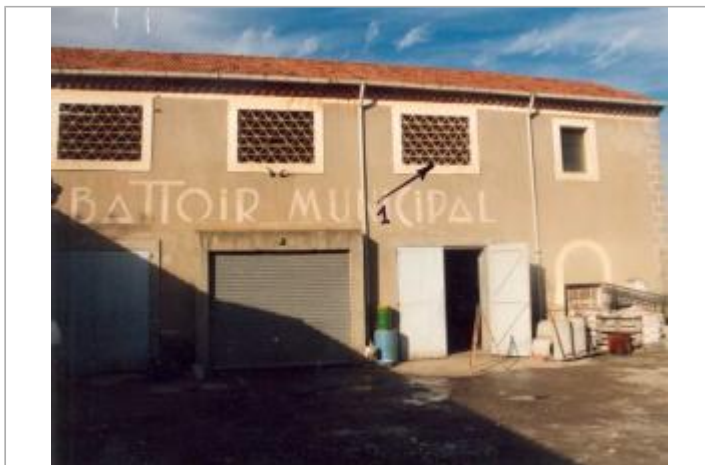
Photo du site

Altitude calculée de l'eau : **119.3 m**

Nature du repère : **Laisse d'inondation**

Commentaires : Maison, fenêtre 1er étage
