Commune : **SERIGNAN**

## CD 37 E face au Centre Commercial Le Dauphin

**Code :** DDTM\_S\_34299-095

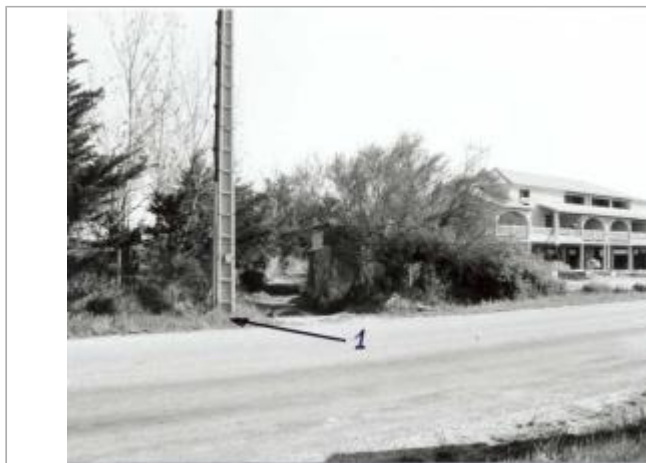
Photo du site

Altitude calculée de l'eau : **1.87 m**

Nature du repère : **Laisse d'inondation**

**Commentaires :** Poteau, poteau edf
