Commune : **SERIGNAN**

CD 37 E Mas à l'abandon

Code : DDTM_S_34299-096

5 Décembre 1987

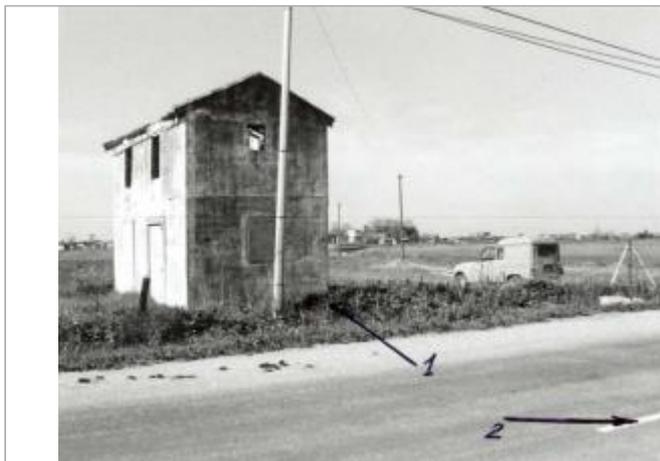
Photo du site

Altitude calculée de l'eau : **1.9 m**

Nature du repère : **Laisse d'inondation**

Commentaires : Maison, façade angle nord
