Commune : **SIRAN**

Remise située entre la coopérative et le Camplong

Code : DDTM_S_34302-007

13 novembre 1999

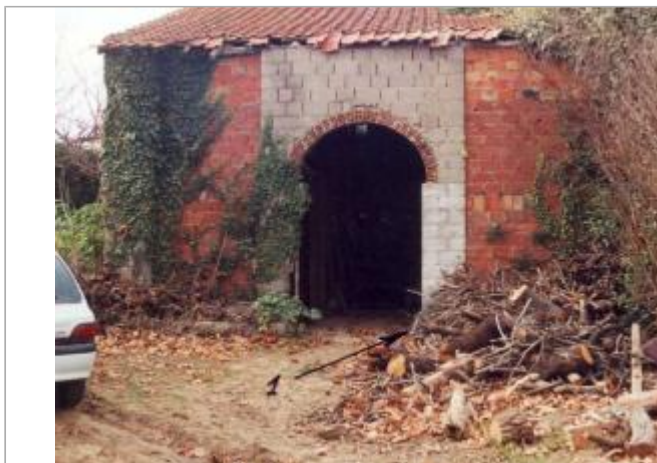
Photo du site

Nature de l'inondation : **Débordement de cours d'eau**

Altitude calculée de l'eau : **100.64 m**

Nature du repère : **Laisse d'inondation**

Commentaires : Remise, remise
