Commune : **SIRAN**

Remise située entre la coopérative et le Camplong

1Repère(s) sur
le site**GÉNÉRAL****Unité de gestion :** Méditerranée Ouest**Code :** DDTM_S_34302-007**Date de mise à jour :** 16/10/2017**Auteur :** DDTM34

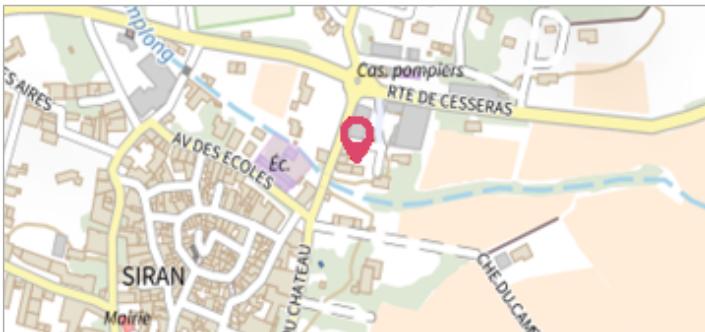
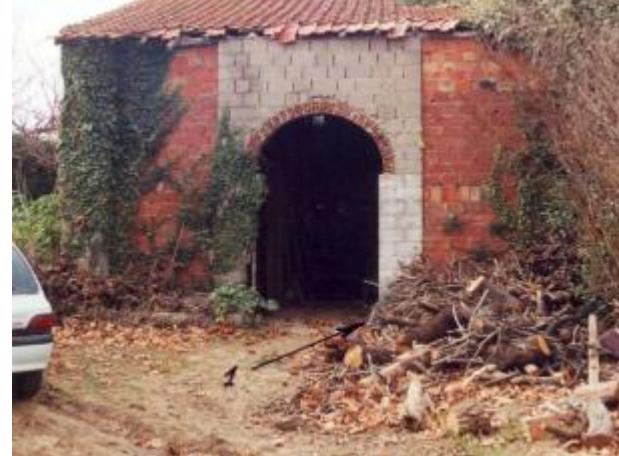
Photo du site

**13 Novembre 1999**Nature de l'inondation : **Débordement de cours d'eau****Commentaires :** Remise, remise**GÉNÉRAL****Code :** DDTM_R_34302-007_11**Date de mise à jour :****Auteur :** DDTM34

Altitude calculée de l'eau : **100.64 m**Nature du repère : **Laisse d'inondation****MARQUE****Maximum de l'inondation :** Oui**Visibilité :** Non renseigné**Pérennité :** Non renseigné**PHEC :** Non renseigné**État du repère :** Non renseigné**Repère calculé :** Non renseigné**NIVELLEMENT INITIAL****Méthode :** Non renseigné**Référence nivélée :** Marque d'inondation**Système altimétrique :** NGF IGN 1969 (système normal)**Altitude de la référence (en m) :** 100.640 m**Altitude calculée de l'eau (en m) :** 100.64
