Commune : **SIRAN**

## Remise face à la cave coopérative

Code : DDTM\_S\_34302-009

**13 novembre 1999**

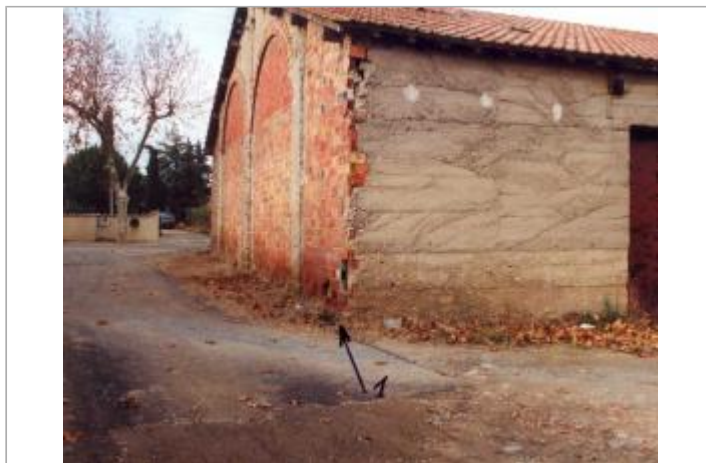
Photo du site

Altitude calculée de l'eau : **100.8 m**

Nature du repère : **Laisse d'inondation**

Commentaires : Remise, angle remise
