Commune : **TEYRAN**

## Propriété en rive droite, en aval immédiat du Pont Vieux #2

Fiche du site

**29 Septembre 2014**

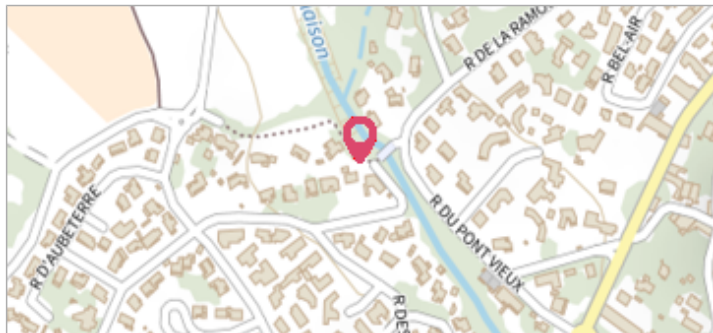
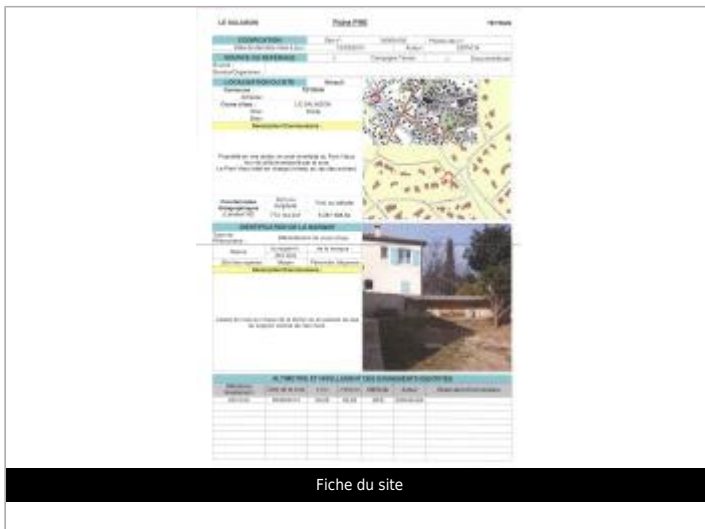
**Commentaires :** Mur de clôture emporté par la crue. Le Pont Vieux était en charge (niveau au raz des arches).

Altitude calculée de l'eau : **59.29 m**

Nature du repère : **Laisse d'inondation**

**Commentaires :** Abri bois, au niveau de la 2° vis en partant du bas du support central de l'abri bois
